# A DESPASSIVAÇÃO DA ARMADURA NO INTERIOR DO CONCRETO A PARTIR DA CONTAMINAÇÃO POR CARBONATAÇÃO: VERIFICAÇÃO COM BASE EM UM ANALISADOR DE CORROSÃO

III Congresso Online de Engenharia de Materiais. inscrições encerradas, 4<sup>a</sup> edição, de 27/04/2021 a 30/04/2021  
ISBN dos Anais: 978-65-89908-00-5

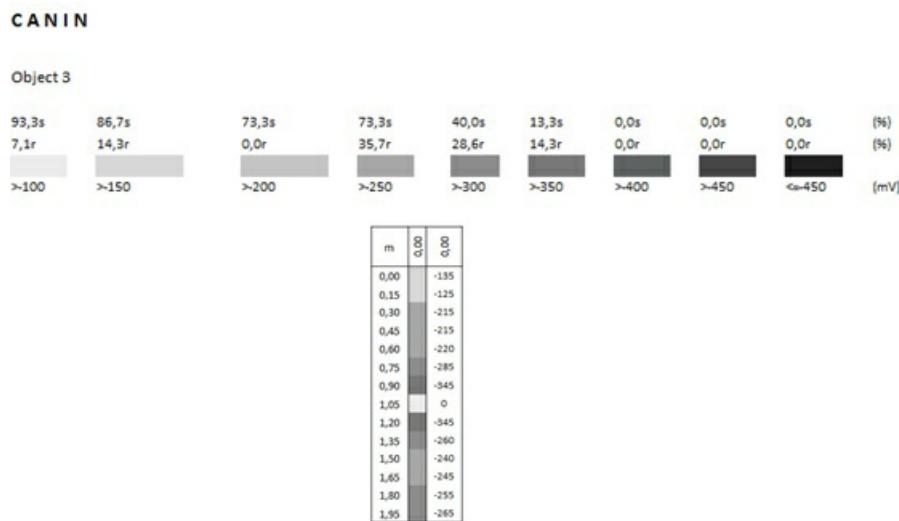
Gráfico 1 – Leitura 3 do analisador de corrosão

Na averiguação realizada no pilar da edificação, e após a medição do potencial de corrosão, foram obtidas as leituras do equipamento através de gráficos, apresentado no gráfico 1. Os valores verificados na leitura indicam variações negativas em um intervalo em metros de 0,0 m até 1,95m, dentro do padrão esperado para o equipamento. Assim, tomando como base o representativo pelo fabricante do instrumento os dados estabelecem para a estrutura analisada corrosão ativa.

A diferença de potencial apresentada nas leituras do analisador permite confirmar a provável existência de corrosão ativa, de acordo com o que mostra a tabela 1.

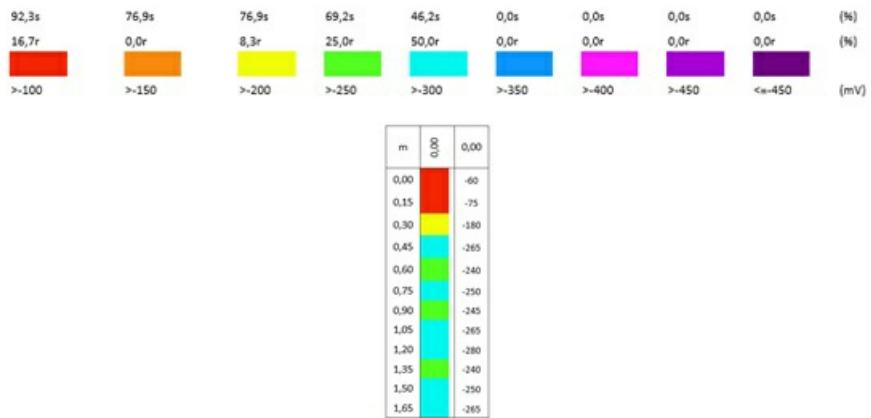
Gráfico 2 – Leitura 2 do analisador de corrosão.

Foram realizadas várias leituras, em cada uma delas a expressão das medições da diferença de potencial encare em valores negativos, conforme apresentado no gráfico 2. O modo de apresentação do gráfico pode ser alterado para que além da verificação dos valores através dos números, uma variação de cores, possa estabelecer também o grau de corrosão do aço.

A tabela 2 apresenta os resultados obtidos a partir da leitura do instrumento. Embora todos os procedimentos possam variar a partir de cada operador ou até mesmo a observação do inspetor, a variação negativa apresentada na leitura de cada gráfico demonstra as áreas onde, potencialmente, a armadura apresenta corrosão.

Desse modo, através do ensaio não destrutivo, e com a estrutura com indícios de corrosão nas peças, apresentando manchas ou destacamentos do revestimento, é possível antecipar o prognóstico e a terapia adequada para a recuperação estrutural de uma edificação que contenha o aço no interior das estruturas em concreto armado. Esse procedimento torna a averiguação das construções mais efetivas e podendo ocorrer em um menor espaço de tempo, a fim de se estabelecer um cronograma de manutenção preventiva e consequentemente elevar a vida útil das edificações.
