# A DESPASSIVAÇÃO DA ARMADURA NO INTERIOR DO CONCRETO A PARTIR DA CONTAMINAÇÃO POR CARBONATAÇÃO: VERIFICAÇÃO COM BASE EM UM ANALISADOR DE CORROSÃO

III Congresso Online de Engenharia de Materiais. inscrições encerradas, 4<sup>a</sup> edição, de 27/04/2021 a 30/04/2021  
ISBN dos Anais: 978-65-89908-00-5

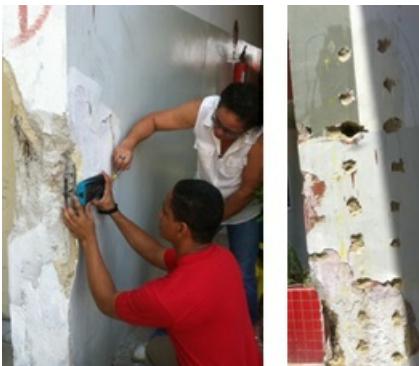
Figura 2 e 3 – Imagem da preparação do eletrodo com sulfato de cobre

O instrumento utilizado foi um Analisador de Corrosão CANIN +. Esse instrumento permite, a partir de uma leitura através de gráficos, identificar diferença de potencial que pode ser medida na superfície do concreto para obter uma imagem característica do estado de corrosão da superfície do aço dentro do concreto. Com essa finalidade, um eletrodo de referência é conectado por meio de um voltímetro de alta impedância (no caso do sistema Canin+  $R = 10 \text{ M}\Omega$ ) ao reforço de aço e movimentado em uma grade acima da superfície de concreto de  $0,15 \times 0,15 \text{ m}^2$ , uma vez que se tratava de uma inspeção em um pilar, conforme indicado nas imagens 2 e 3.

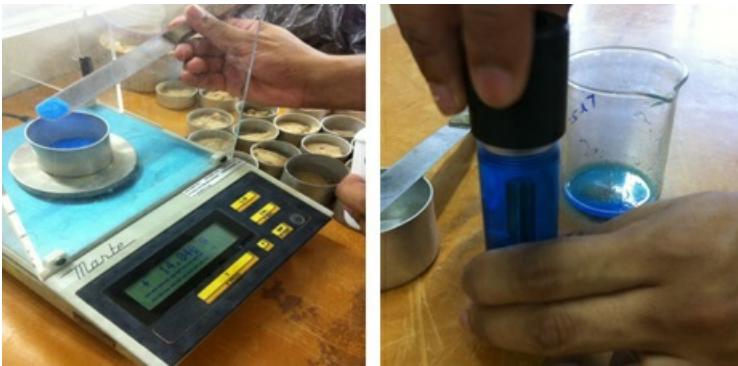
Figura 4 e 5 – Imagem da preparação do eletrodo com sulfato de cobre.

Em seguida foi preparado o eletrodo, através do preenchimento total com uma solução de sulfato de cobre (barra e disco). O eletrodo estando totalmente cheio visa assegurar que a solução esteja em contato com o plugue de madeira mesmo ao medir em numa direção ascendente, indicado nas figuras 4 e 5.

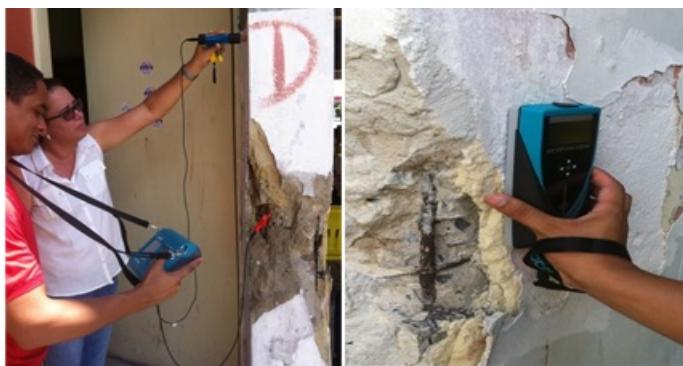
Figura 6 e 7 – Imagem da preparação do eletrodo com sulfato de cobre.

Os principais critérios para avaliação da medição realizada são a corrosão ativa, que pode ser esperada em locais onde o gradiente de potencial é positivo, e onde a diferença de potencial com delta de cerca de +100mV dentro de uma área de medição de 1 m, junto com potenciais negativos, vão indicar a probabilidade de corrosão ativa. A localização precisa da posição da armadura no interior da peça estrutural, que no trabalho apresentado se caracteriza um pilar em área externa, acelera a abertura de ponto na estrutura para permitir o acoplamento da extremidade com eletrodo e assim medir a diferença de potencial, indicado nas imagens 6 e 7.
